Watermaster приступает к работе

Рассмотрим случай, произошедший в маленьком городе Хаухо в центральной Финляндии: старый причал, построенный в 50-х годах XX века для местной пожарной бригады, изменил направление течений в соседнем заливе с видом на средневековую церковь, что привело к возникновению слоя ила, быстро заросшего плотным слоем водной растительности.

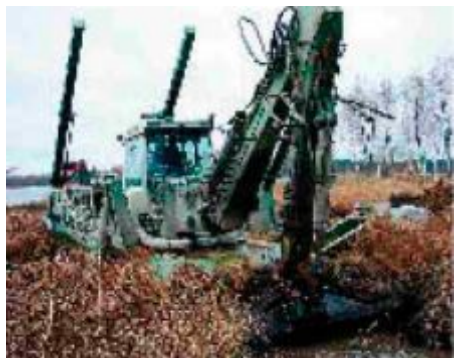
Как это выглядело в начале кампании...

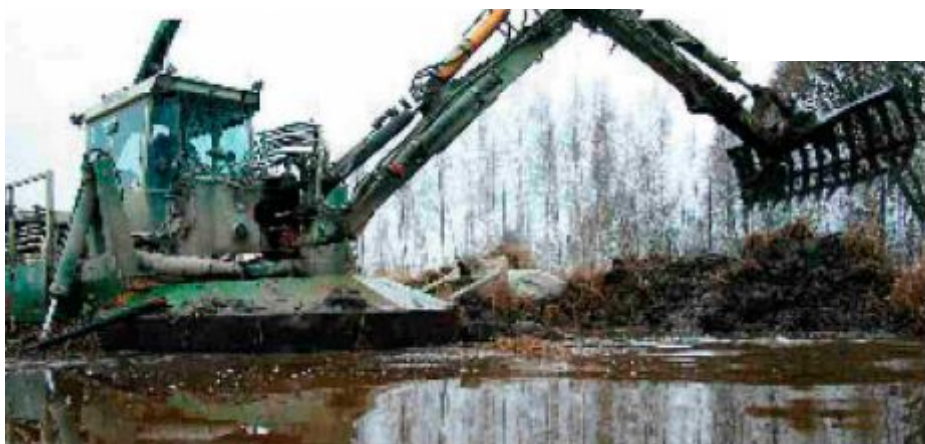
Грابل Watermaster оказались идеальным инструментом

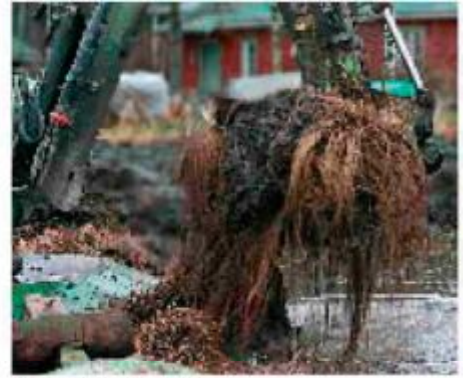
...и после

Удаляемый материал

использовать инструменты для землесосных работ. Решено было граблями удалить корни и саму растительность на поверхности воды; крупные камни были ранее удалены обратным ковшом Watermaster.

Большая часть материала была выгружена на берег, смешана с песком и распределена по близлежащей неиспользуемой территории, которая могла быть в дальнейшем благоустроена.
